FINITURE A PORO CHIUSO SFOGLIANTI, TRASPARENTI E COPRENTI

**FEDERCHIMICA
AVISA**
GRUPPO PITTURE E VERNICI

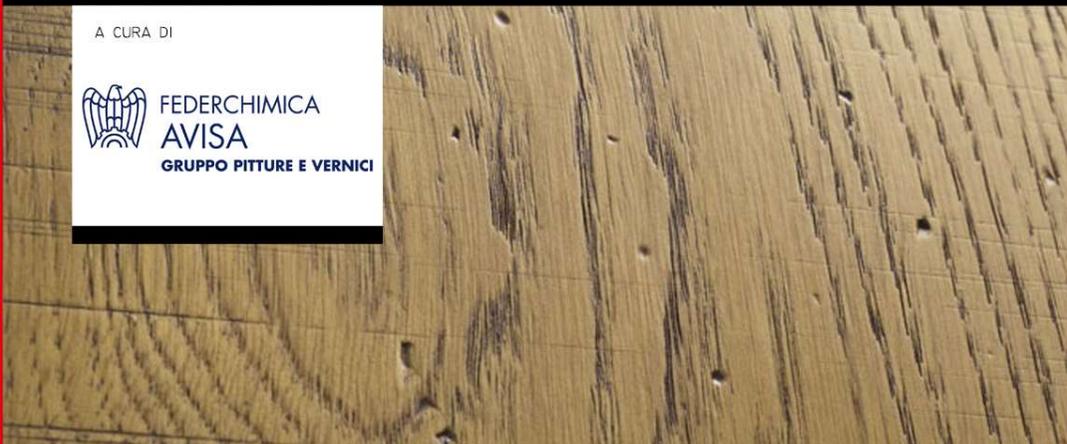
In questa occasione, vorremmo rivolgere l'attenzione sul problema della presenza di finiture a poro chiuso sfoglianti (trasparenti e coprenti). Lo sfogliamento non è altro che il distacco a placche del sistema di verniciatura, dalla superficie del manufatto. Se rimuoviamo le placche in fase di distacco, al di sotto troveremo il legno nudo o uno strato di precedente verniciatura.
