## PRESENZA DI SALI (EFFLORESCENZE E SUB EFFLORESCENZE)

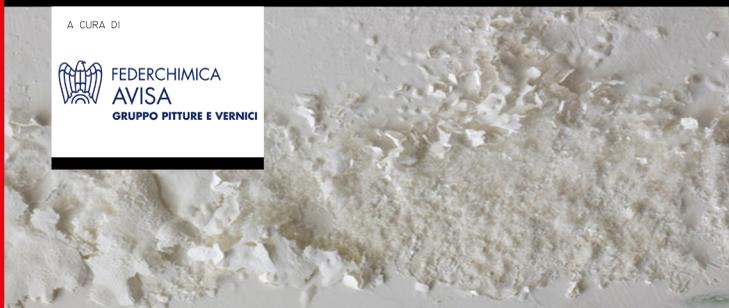
In presenza costante di umidità nelle murature, al variare dell'umidità relativa dell'aria e delle condizioni climatiche, il degrado di finiture, intonaci e pareti è accentuato ed accelerato dalla formazione di sali che possono depositarsi sulla superficie degli intonaci o all'interno della muratura stessa. L'umidità, contenuta nella muratura come acqua di costruzione, a causa di risalite capillari, infiltrazioni o perdite da impianti, evaporando veicola i sali minerali in essa disciolti verso l'esterno della muratura stessa. Questa migrazione di umidità è influenzata anche dalla permeabilità e porosità del materiale da costruzione, dalla temperatura, dall'umidità relativa, dalla pressione atmosferica e da fattori climatici in generale. È utile sottolineare che nel caso in cui le manifestazioni saline siano dovute ad acqua di costruzione, la provenienza dei sali deriva essenzialmente dai materiali utilizzati per la realizzazione dell'edificio, tipicamente laterizi, leganti e aggregati ed è la situazione meno pericolosa in quanto, trascorso il tempo di prosciugamento e in assenza di altri fenomeni, la causa scomparirà e resterà solo un danno estetico ma innocuo e sarà più semplice ripristinare le murature interessate. Più complessa è la circostanza quando le murature sono soggette ad umidità per periodi molto lunghi o costante nel tempo. È il caso di infiltrazioni e perdite accidentali o di umidità di risalita. In questi casi si è di fronte a situazioni che presentano fasi di idratazione e disidratazione, solubilizzazione e ricristallizzazione che creano variazione del volume dei sali con aumento di pressione all'interno della struttura. Queste tensioni, generate dall'aumento di dimensione dei cristalli di sale, provocano il distacco delle parti più superficiali, intonaci e finiture colorate o nei casi più gravi possono danneggiare anche parte della muratura portante. Quando il degrado è prossimo alla superficie e la comparsa di sali è ben visibile, siamo in presenza di **efflorescenze saline**, quando la cristallizzazione avviene nel corpo della muratura si ha luogo a **sub-efflorescenze**. In dettaglio, si ha formazione di efflorescenze quando la muratura è in condizioni di scarsa ventilazione, per cui l'acqua per evaporare deve raggiungere la parte più superficiale della muratura e si manifestano sotto forma di depositi biancastri di aspetto cristallino o più raramente con un aspetto filamentoso. In situazione di maggior ventilazione, di più rapida evaporazione dovuta al clima caldo e asciutto e al variare del fronte di prosciugamento, si realizzano sub-efflorescenze che determinano lo sfaldamento all'interno del supporto mostrando una disgregazione simile a quello del gelo.

Il ripristino delle murature aggredite dall'azione dei sali viene effettuato riducendo l'apporto di umidità, utilizzando barriere alla risalita capillare con prodotti idrofobizzanti, sostituendo gli intonaci degradati con intonaci deumidificanti che trattengono i cristalli di sale nei macropori che si formano al loro interno e, soprattutto nel restauro di edifici storici, utilizzando degli impacchi costituiti da cellulosa o materiali argillosi unitamente ad acqua distillata con lo scopo di estrarre i sali presenti nel supporto.
